NERŪDIJANČIOJO PLIENO X8CrNiTi18–10 SUVIRINTŲJŲ JUNGČIŲ ĮTAKOS VAMZDŽIŲ EKSPLOATACINIAM PATIKIMUMUI TYRIMAS

THE IMPACT OF THE WELDED JOINTS MADE OF X8CrNiTi18–10 STAINLESS STEEL ON THE RELIABILITY ESTIMATION OF PIPES

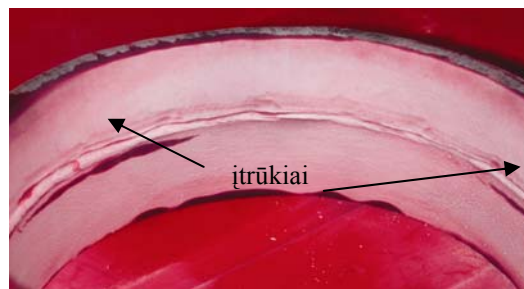
Bandymo skvarbiaisiais dažalais metu nustatyta tiksli įtrūkių forma ir vietos. Nustatyta įtrūkių atsiradimo vieta – senojo vamzdžio terminio poveikio zonoje, statmenai vamzdžio ašies. Iš viso aptikti keturi įtrūkiai, kurių ilgis siekia iki 10 cm.

1 pav. Įtrūkių vietos ir formos nustatymas skvarbiaisiais dažalais senajame vamzdyje

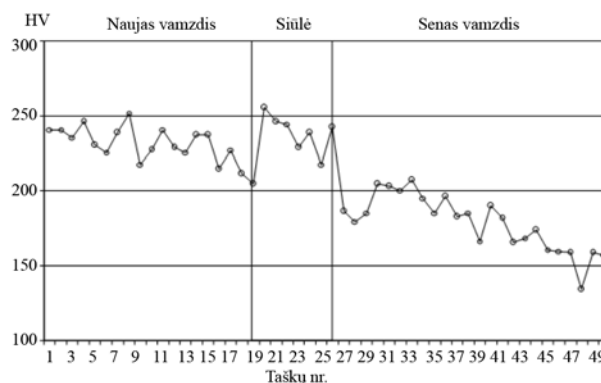
2 pav. Mikrokietumas išilgai vamzdžio ašies

Iš gautų rezultatų matyti, kad dėl medžiagos degradacijos ir struktūrinių pokyčių senojo vamzdžio mikrokietumas labai sumažėjęs. Analizuojant matavimus išilgai vamzdžio ašies pastebėtas didesnis siūlės kietumas, kuris po suvirinimo terminio poveikio zonoje sumažėjo, lyginant su pagrindinės medžiagos kietumu. Matuojant išilgai senojo vamzdžio sienelės storio akivaizdžiai matomas didesnis kietumas – iki 0,5 mm nuo vidinio paviršiaus.

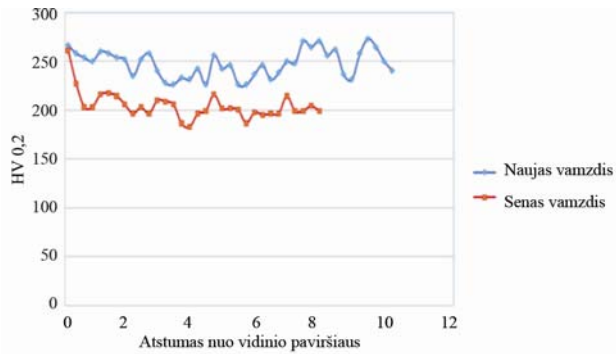
3 pav. Mikrokietaumas išilgai vamzdžio sienelės storio

Padidėjusį mikrokietaumą lėmė vidinius paviršius veikusi agresyvioji terpė, slėgis ir temperatūra. Mikrostruktūros tyrimai bus aptariami toliau straipsnyje nagrinėjant įtrūkių atsiradimo priežastis.

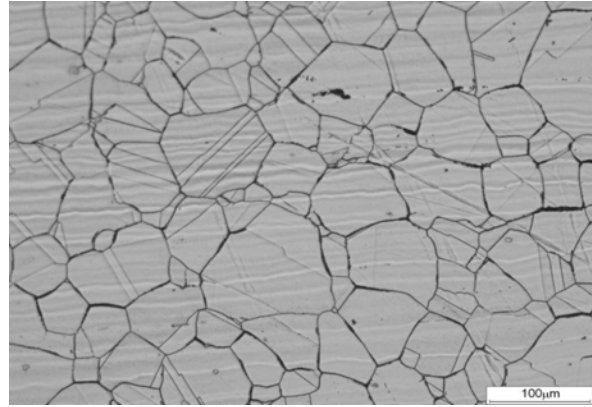
Iš gautų struktūrų matyti (4–11 pav.), kad tai tipiškos austenitinio plieno mikrostruktūros. Jas palyginus išryškėja, kad seno vamzdžio struktūra yra vienfazė, grūdai stambesni. Dėl didelio grūdelių dydžio lengviau plinta ir susidaro struktūriniai mikroįtrūkiai. Grūdelių ribos yra stipresnės už pačius grūdelius. Kuo pliene grūdėliai smulkesni, tuo didesnė tūrio dalis metale tenka grūdelių riboms, didesnė metalo takumo riba, smūginis našumas, ir priešingai. „S–5500“ modelio mikroskopu gautos mikrostruktūros rodo tipišką užterštos medžiagos, ilgą laiką naudotos aukštoje temperatūroje, struktūrą. Puikiai išsiskiria dislokacijų linijos, įvairių priemaišų ir karbidų išsidėstymas grūdų ribose, chaotiškai išsibarstę chromo karbidai, tarpgrūduliniai mikronevientisumai. Agresyvi aplinka ir aukšta temperatūra per ilgą naudojimo laiką sukelia struktūros pokyčius: auga grūdėliai, chromo karbidai difunduoja į grūdelių pakraščius, jungiasi į karbidų kolonijas, smulkių, dispersiškų karbidų grūdeliuose beveik nelieka.

4 pav. Seno vamzdžio mikrostruktūra

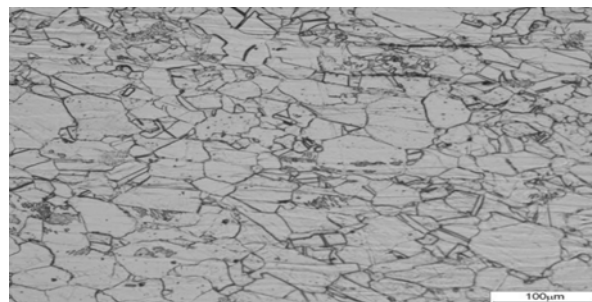
5 pav. Naujo vamzdžio mikrostruktūra

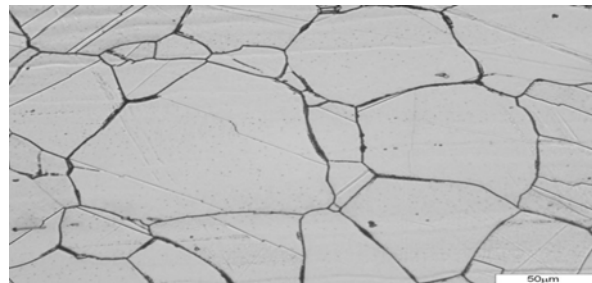
6 pav. Seno vamzdžio mikrostruktūra

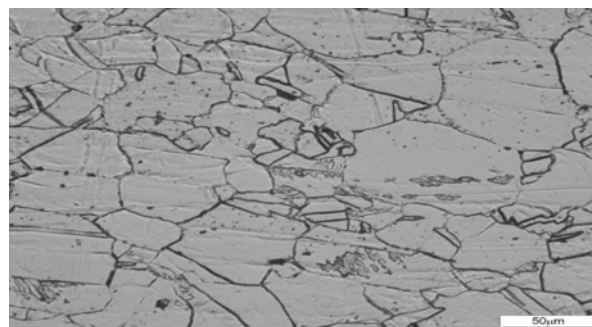
7 pav. Naujo vamzdžio mikrostruktūra

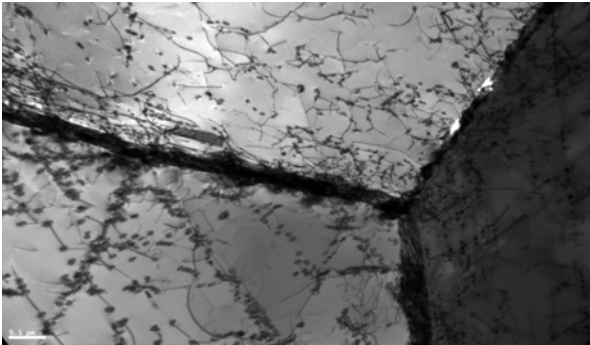
8 pav. Seno vamzdžio struktūra, padidinta 25 000 kartų

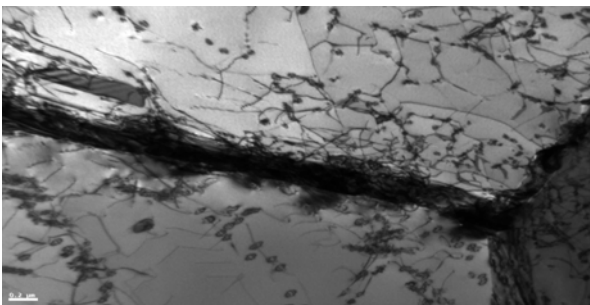
9 pav. Seno vamzdžio struktūra, padidinta 50 000 kartų

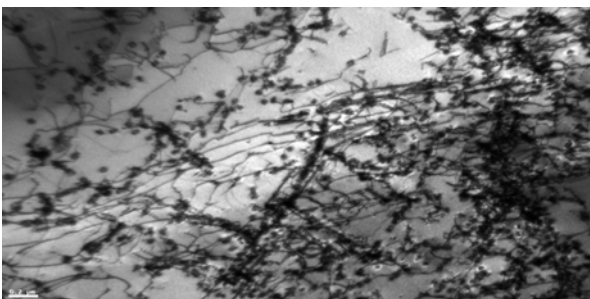
10 pav. Seno vamzdžio struktūra, padidinta 50 000 kartų

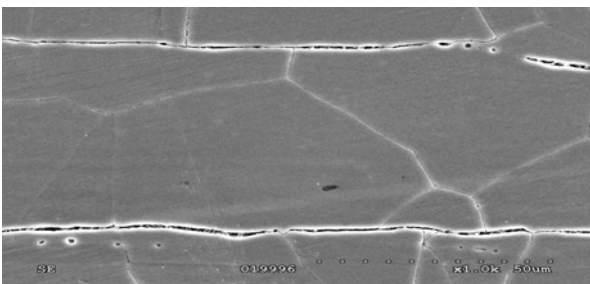
Toliau mikrostruktūros buvo tiriamos atlikti naudojant „S–2600“ modelio „Hitachi“ mikroskopą. Iš bandinių, padarytų šalia įtrūkio vietos, matomi išilgai grūdų ribų besiformuojantys mikroplyšiai. Grūdų ribose kaupiasi chromo karbidai, nitridai ir kiti metališkieji junginiai, kurie laikui bėgant ir sukelia tarpkristalinę koroziją.

11 pav. Besiformuojantys įtrūkiai senajame vamzdyje išilgai pagal grūdų ribas

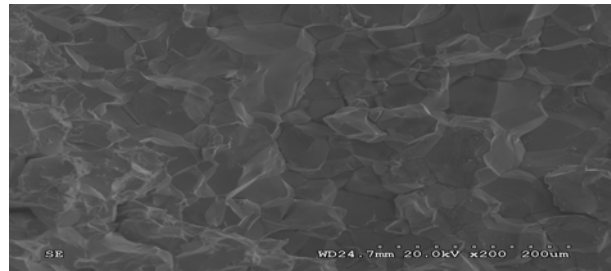
12 pav. Įtrūkio paviršiaus topografija, padidinta 200 kartų

Pateiktoje nuotraukoje (12 pav.) matyti tipiškas dėl tarpkristalinės korozijos atsiradęs įtrūkis. Aiškiai matomi mikroplyšiai ir jų plitimas pagal grūdų ribas.

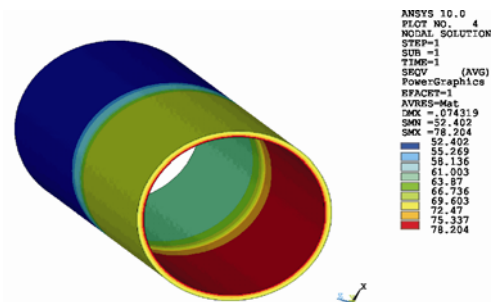
Atlikti matematiniai skaičiavimai baigtinių elementų metodu įrodė, kad geometrinis vamzdžių nesutapimas neturėjo įtakos įtrūkiams atsirasti. Gauti rezultatai parodė, kad didžiausi veikiantys įtempiai yra apskritiminiai.

13 pav. Suminiai įtempiai

Tiriant nustatyta, kad įtrūkiai (13 pav.) susidarė dėl tarpkristalinės plieno korozijos. Kietajame tirpale sumažėjus chromo kiekiui iki 12 %, plienas netenka korozinio atsparumo. Grūdelių paviršiuje išsiskyrę chromo karbidai sukelia liekamuosius įtempius, mažinančius korozinį atsparumą. Chromo karbidai išsiskiria tik pliene, ilgą laiką veikiamame aukštos 500–700 °C temperatūros ir agresyvios terpės. Nagrinėjamu atveju medžiagos eksploataavimo temperatūra buvo 450 °C ir tai neturėjo sukelti tarpkristalinės korozijos. Iš to galima daryti išvadą, kad eksploataavimo metu nusižengta šiam temperatūros režimui. Kaip minėta anksčiau, nuo 500 °C susidaro sąlygos plisti tarpkristalinei korozijai. Tai turėjo įtakos vamzdžio eksploatacijos minimaliam 100 000 valandų projektiniam ilgaamžiškumui. Buvo dirbta 90 000 valandų. Siekiant

ateityje išvengti panašių problemų, brangaus vamzdynų remonto, norint pratęsti naudojimo laiką, siūloma įdiegti sienelių temperatūros matavimo prietaisus. Ypač rekomenduojama įdiegti šiuos prietaisus tiems nerūdijantiems austenitinės klasės vamzdynams, kurių darbo temperatūra artima 500 °C. Taip bus išvengta sienelių perkaitinimo ir pavojingos tarpkristalinės korozijos.
